Tapausesimerkki: Hätäpoistuminen kaatuneesta poravaunusta

17.1.2025 Paukkuperjantai

Hätäpoistuminen kaatuneesta poravaunusta

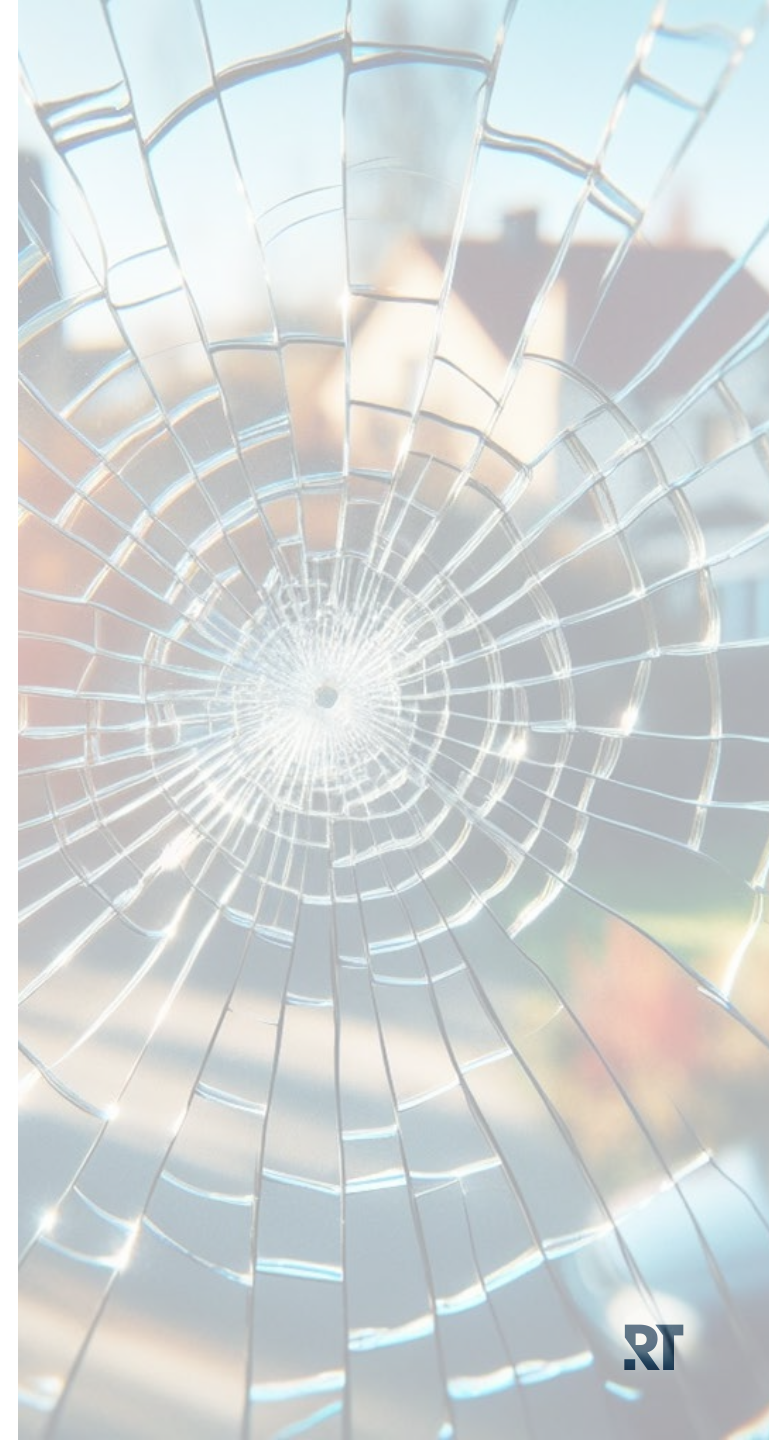
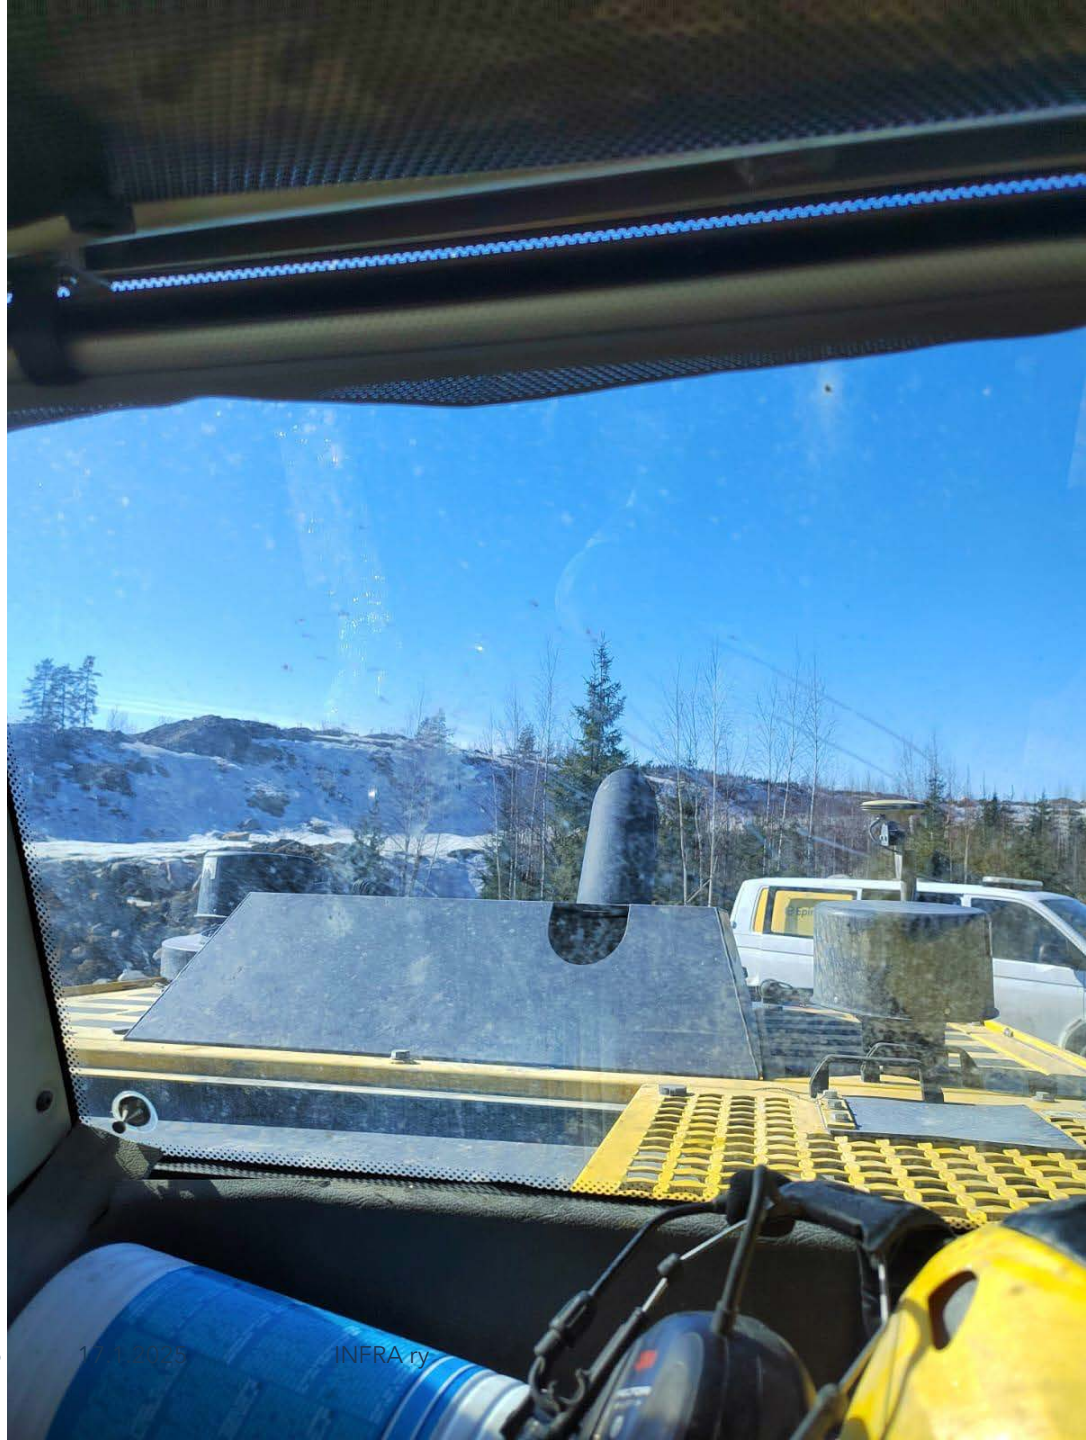
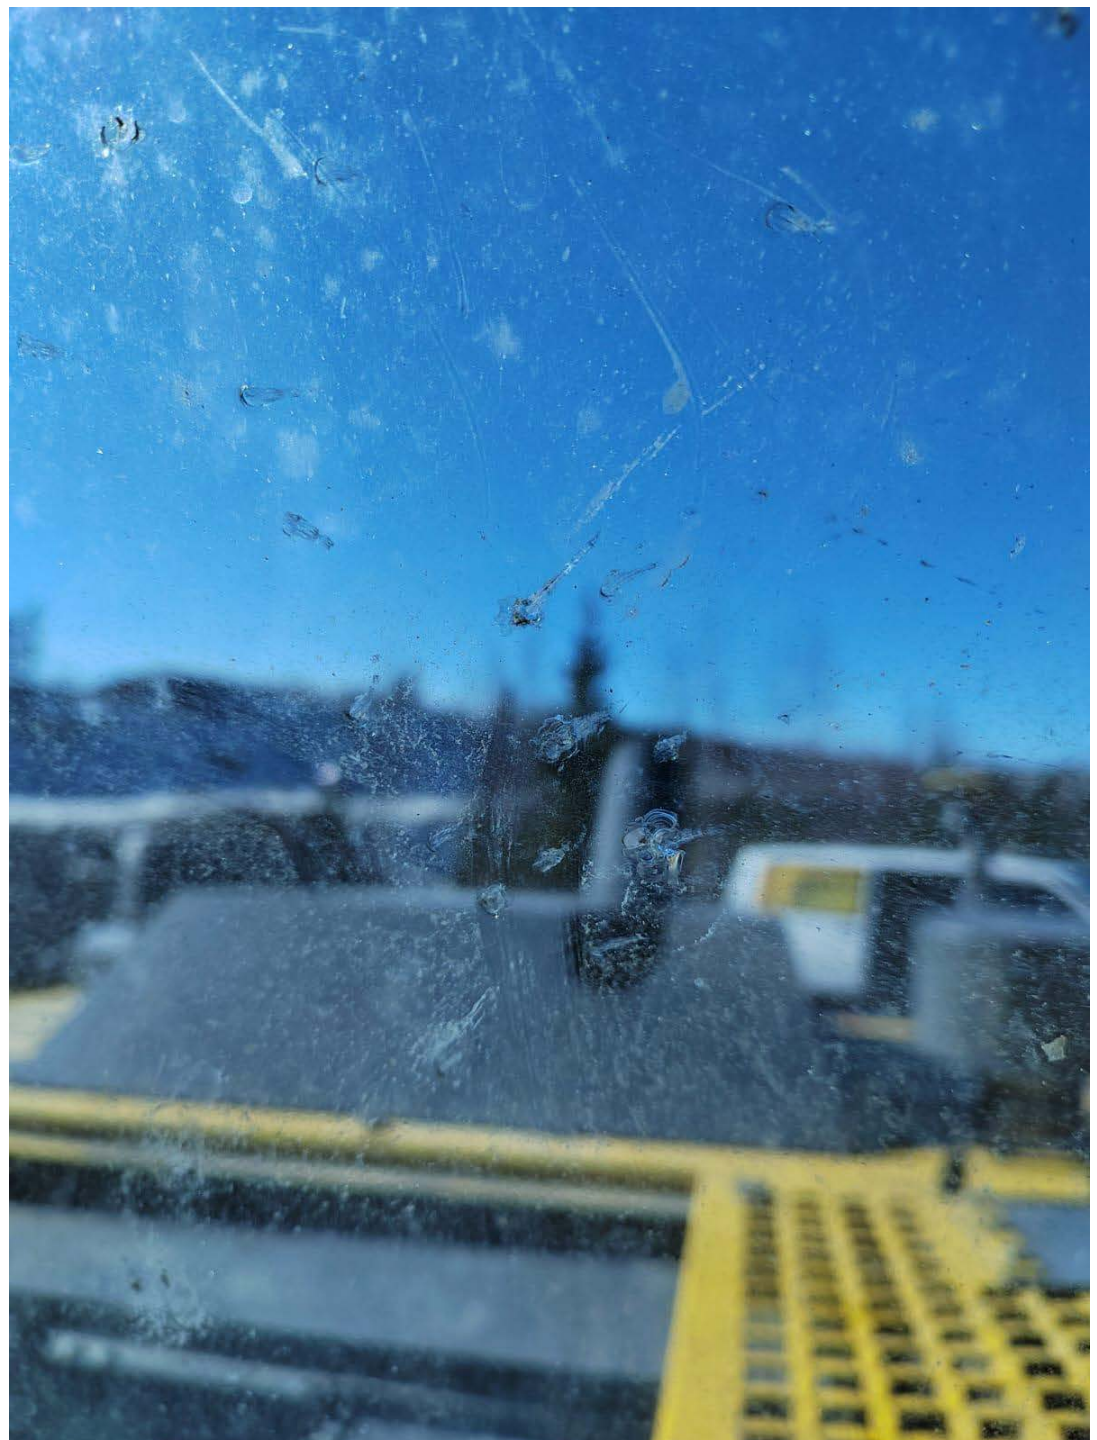
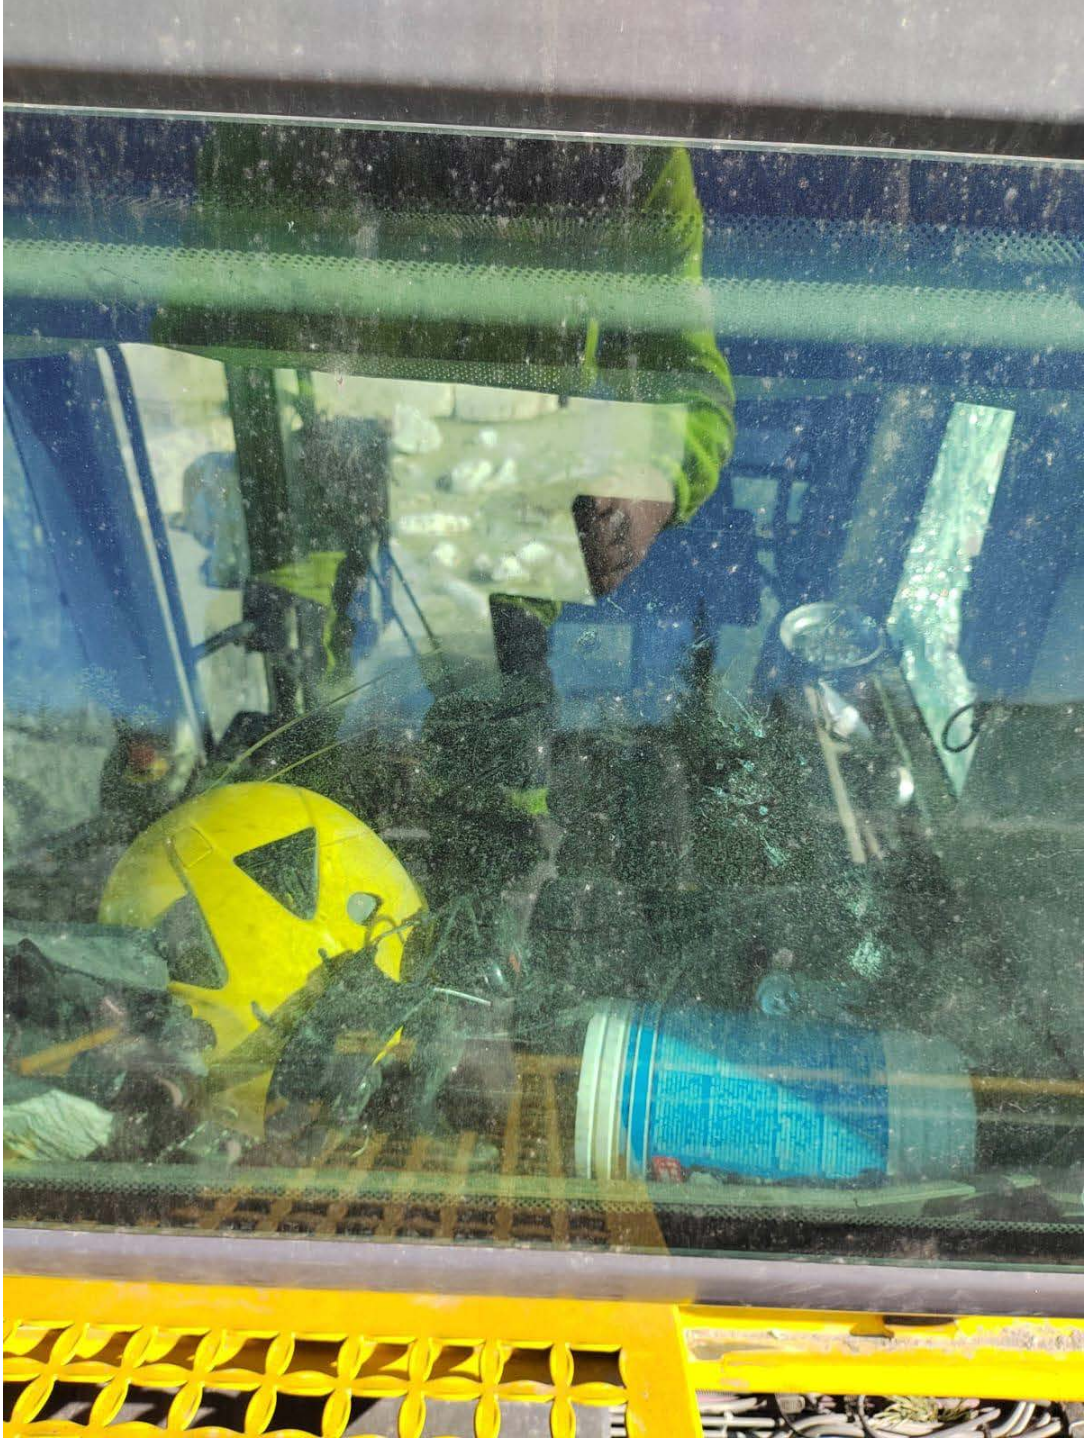
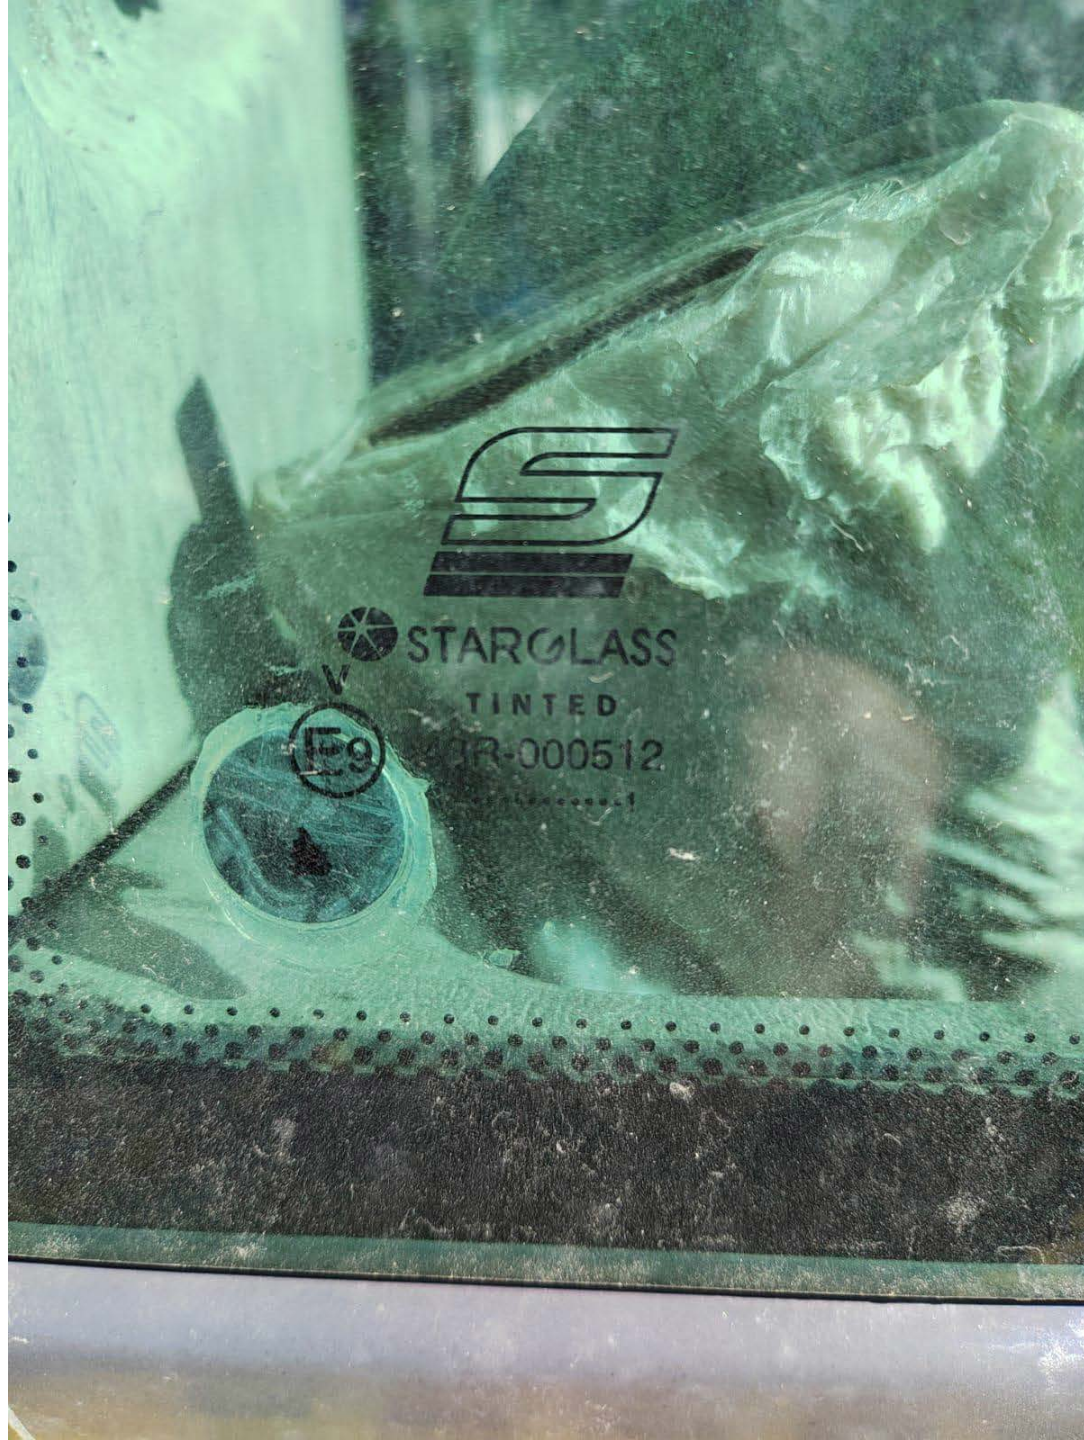
- Keväällä poravaunu kaatui, ja kuski yritti paeta hätäpoistumistienä toimivan takaikkunan kautta hakkaamalla sitä vasaralla, mutta ikkuna ei rikkoutunut. Lopulta kuski rikkoi sivuikkunan aidantolpalla ja pääsi ulos. Tilanteessa ei sattunut henkilövahinkoja.

- Ikkuna todettiin myös poikkeuksellisen paksuksi tapaturmatutkinnan yhteydessä.
- Koneessa tai käyttöohjeissa ei ollut merkintöjä oikeaoppisesta iskupaikasta/ -tavasta.
- Valmistajan kertoman mukaan vasaralla pitää lyödä **ikkunan kulmiin** 90-asteen kulmassa. Muiden haastateltujen laitevalmistajien mukaan ei ole väliä, mihin kohtaan ikkunaa pitää lyödä.
- Valmistajan mukaan vasara on kertakäyttöinen (vasarassa kaksi lyöntipäätä, eli käytännössä mahdollista lyödä kahdesti)
- Valmistaja kävi myöhemmin liimaamassa koneiden ikkunoihin tarrat, ja lupasi tiedottaa kaikkia toimijoita. Myöhemmin valmistaja toimitti sähköisenä päivitetyn käyttöohjeen.
