Havainnot kesän 2024 turvallisuuskierroksilta

Yhteiset turvallisuustarkastukset

ASFALTTIMITTARI Levitystyömaa

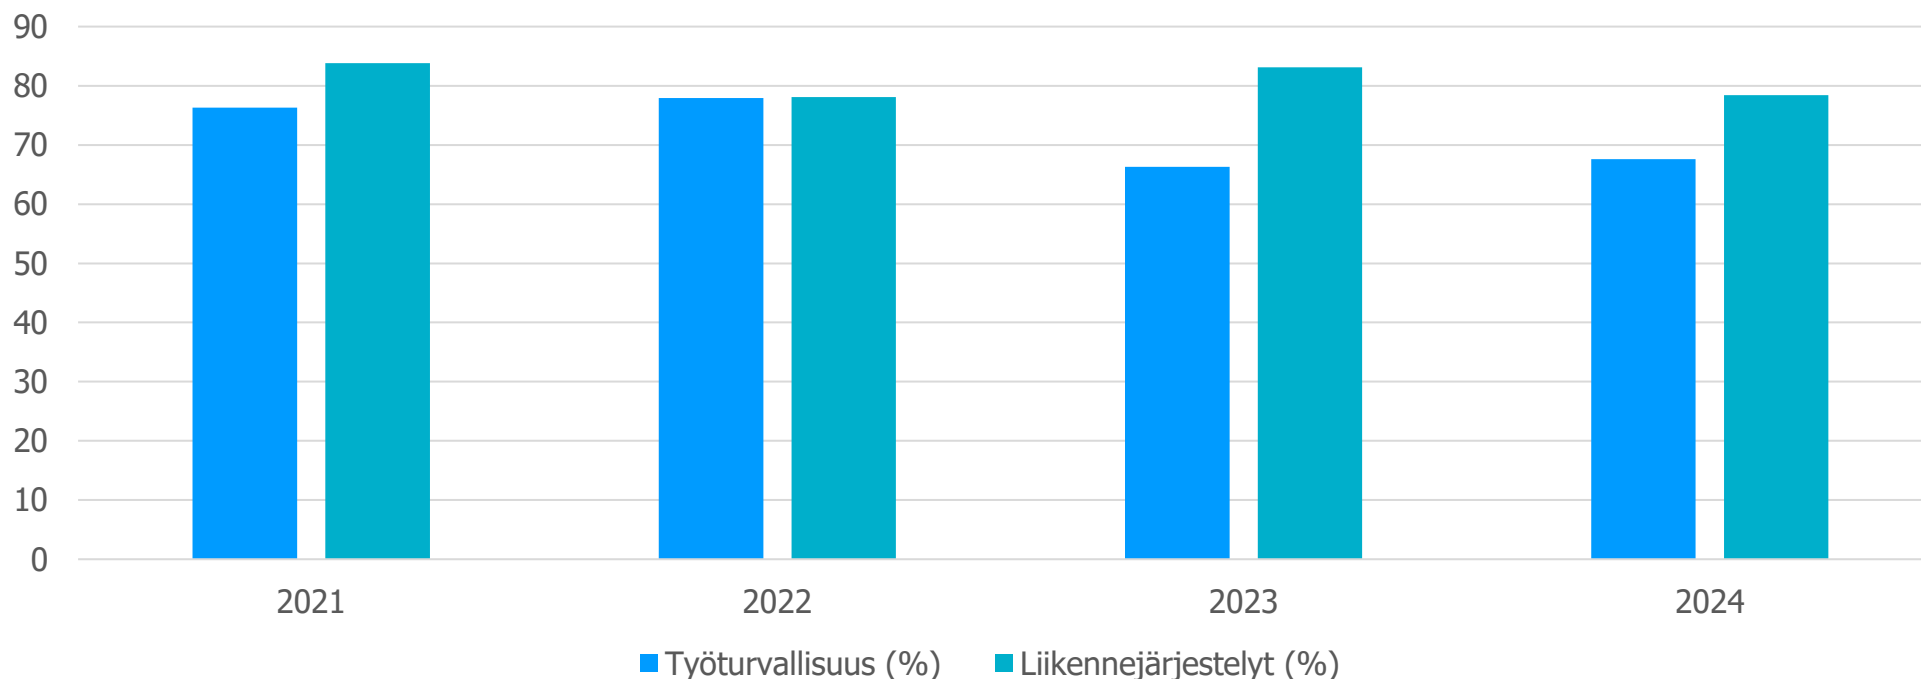
Valvontahavainnot ("kunnossa")

Havaintojen lukumäärät 2021:2223 kpl, 2022: 1816 kpl, 2023: 822 kpl, 2024: 1813 kpl

2023 alkaen työturvallisuuden osalta tarkasteltavat osiot muuttuneet aiempaan verrattuna, aiemmat vuodet eivät täysin vertailukelpoisia

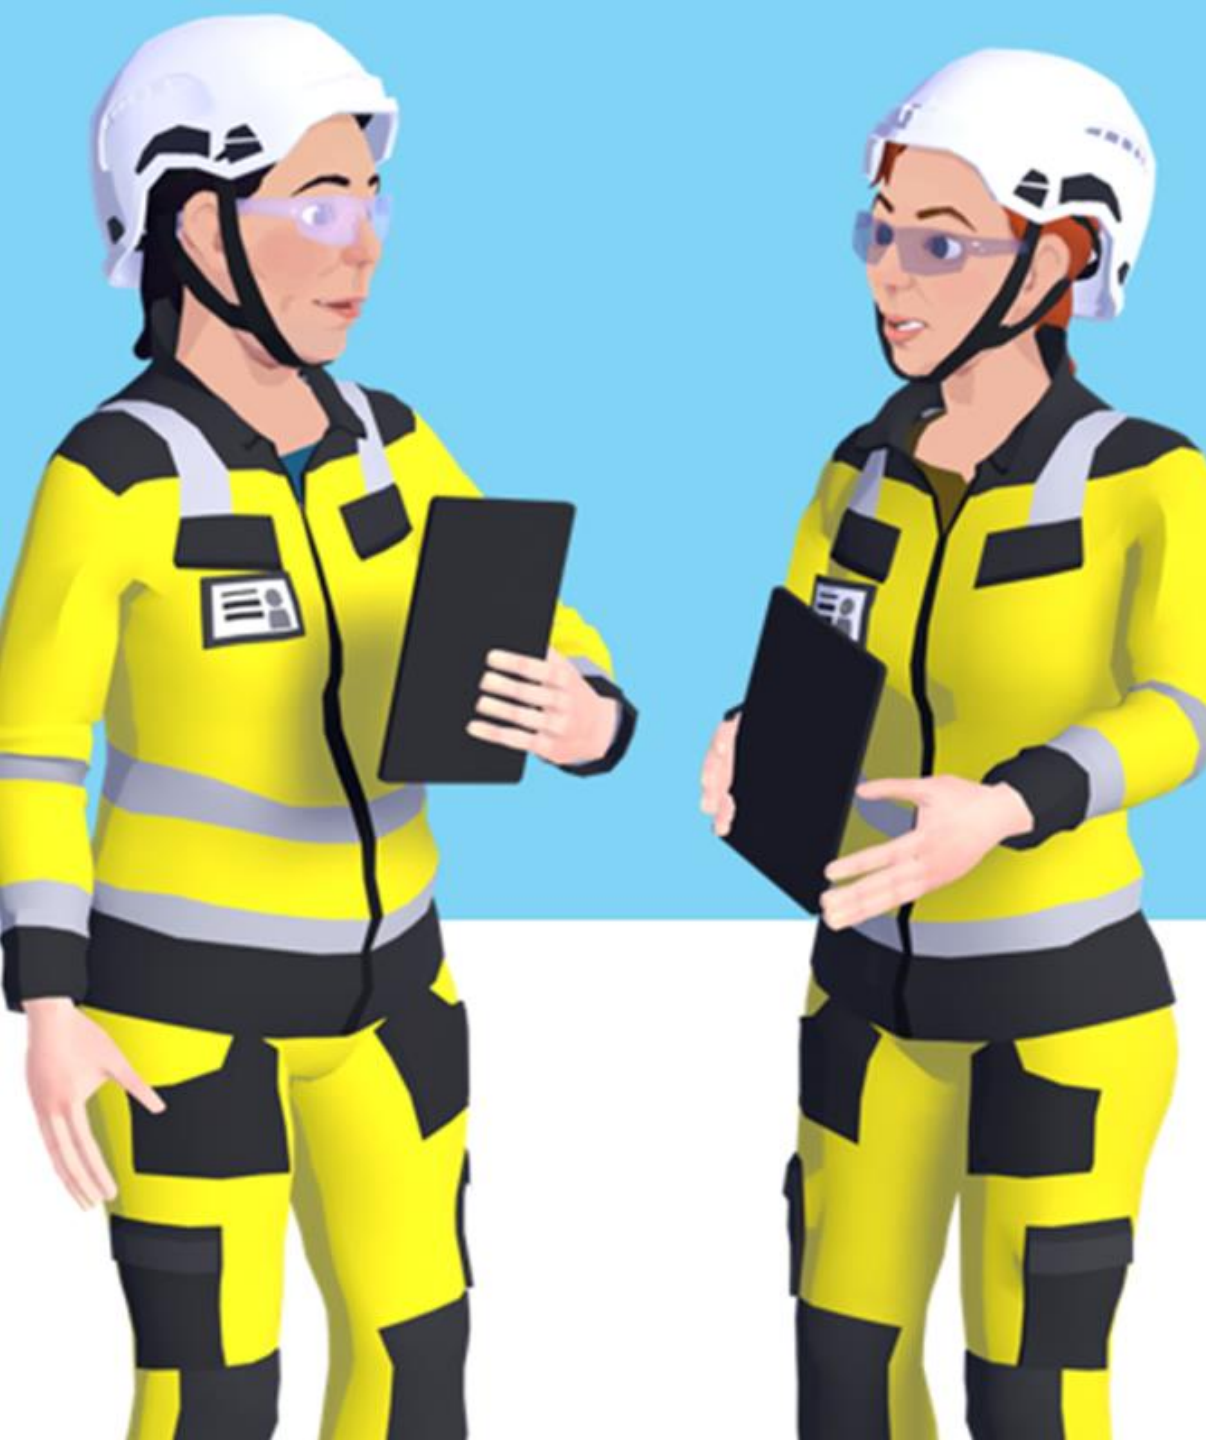
Työntekijöiden turvavarusteet

- Asfalttiyritysten työntekijöiden turvavarusteet pääosin vaatimustenmukaiset
- Aliurakoitsijoiden turvavarusteissa puutteita
 - Turvakengät
 - Varoitusvaatetus
 - Kypärän käyttö
 - Silmien suojaus
- Vaikuttaa siltä, että alihankintasopimuksissa määritellyt vaatimukset eivät jalkaudu työntekijöille - vaatimukset, tiedonkulku, opastus, ohjeet, valvonta
- Mitä on jo tehty?
 - Liikennejärjestelyt hyvin ohjeistettu ja toteutettu
 - Vaatimukset ovat selkeät ja kaikille samat samantyyppisissä urakoissa ja työkohteissa

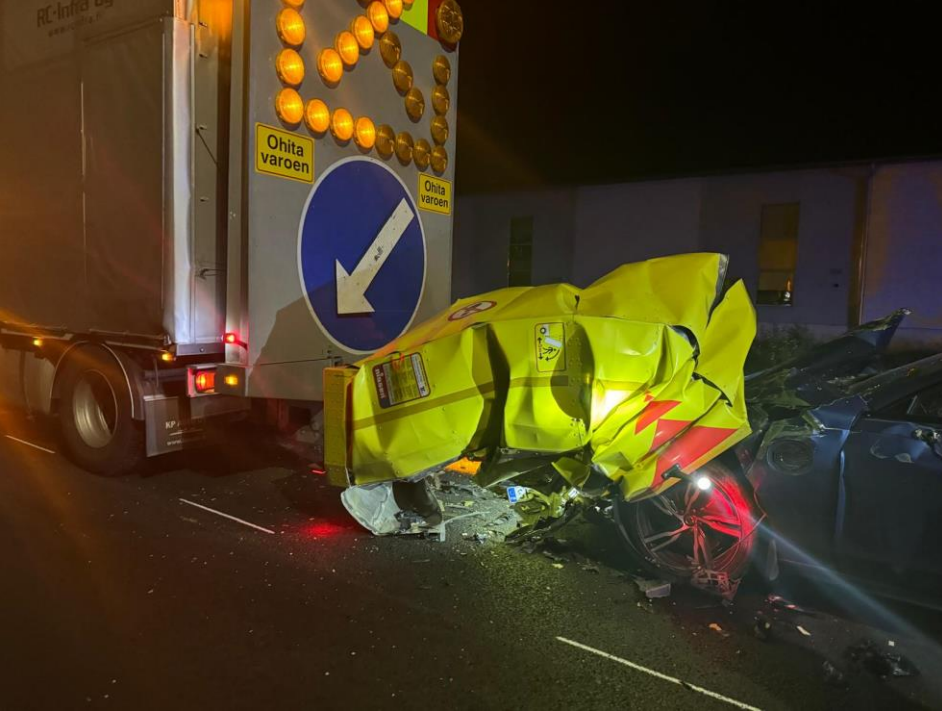
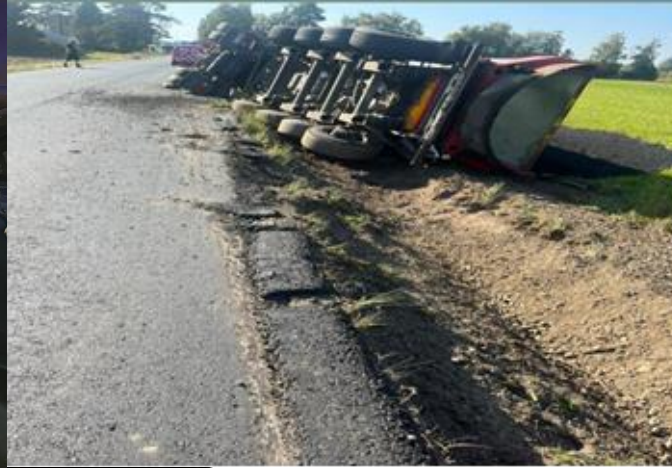
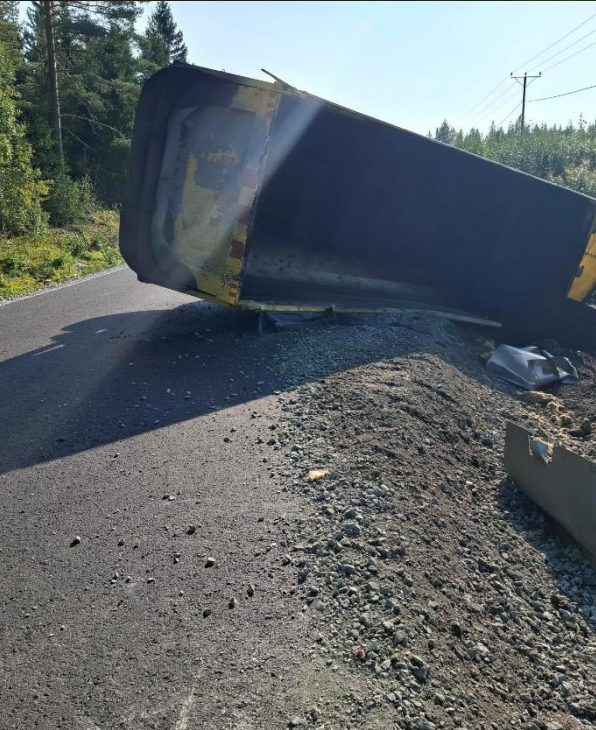
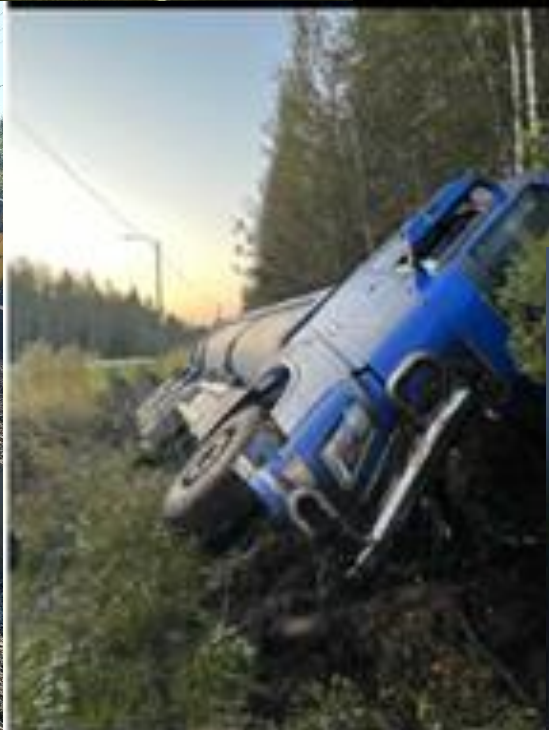
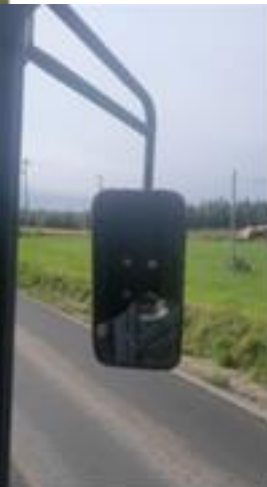
Liikenne työmaalla

- Useita massa-autojen kaatumisia ja kuljettajien loukkaantumisia

- Ajetaan piittaamatta työntekijöiden turvallisuudesta
 - Liian kovaa
 - Liian läheltä
- Ei havainnoida mitä edessä vastassa

- Nopeusnäytöt, saattoauto, yötöiden vähentäminen
