Tapausesimerkki: Hätäpoistuminen kaatuneesta poravaunusta

17.1.2025 Paukkuperjantai

Hätäpoistuminen kaatuneesta poravaunusta

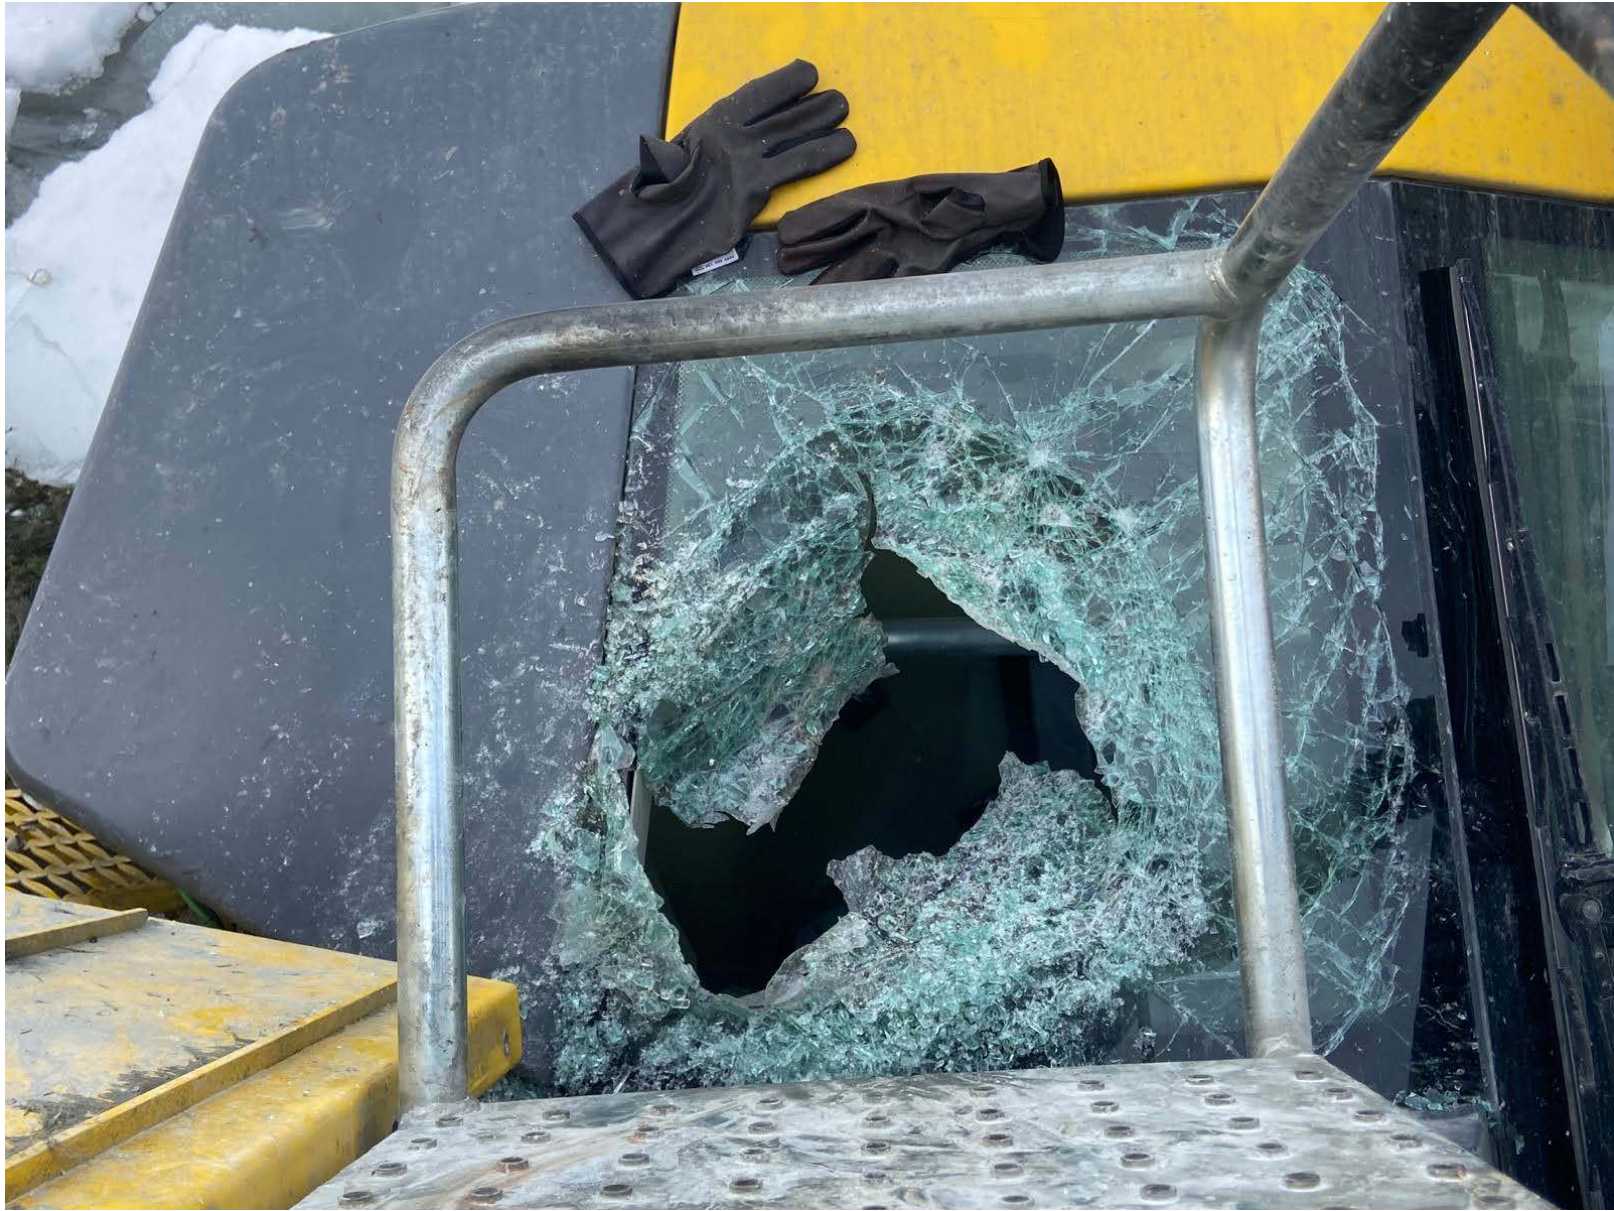
- Keväällä poravaunu kaatui, ja kuski yritti paeta hätäpoistumistienä toimivan takaikkunan kautta hakkaamalla sitä vasaralla, mutta ikkuna ei rikkoutunut. Lopulta kuski rikkoi sivuikkunan aidantolpalla ja pääsi ulos. Tilanteessa ei sattunut henkilövahinkoja.

- Ikkuna todettiin myös poikkeuksellisen paksuksi tapaturmatutkinnan yhteydessä.
- Koneessa tai käyttöohjeissa ei ollut merkintöjä oikeaoppisesta iskupaikasta/ -tavasta.
- Valmistajan kertoman mukaan vasaralla pitää lyödä **ikkunan kulmiin** 90-asteen kulmassa. Muiden haastateltujen laitevalmistajien mukaan ei ole väliä, mihin kohtaan ikkunaa pitää lyödä.
- Valmistajan mukaan vasara on kertakäyttöinen (vasarassa kaksi lyöntipäätä, eli käytännössä mahdollista lyödä kahdesti)
- Valmistaja kävi myöhemmin liimaamassa koneiden ikkunoihin tarrat, ja lupasi tiedottaa kaikkia toimijoita. Myöhemmin valmistaja toimitti sähköisenä päivitetyn käyttöohjeen.
