# Kalliorakenteiden saneeraustarve kasvussa

Suunnittelijan näkökulma

LOUHINTA- JA KALLIOTEKNIIKAN PÄIVÄT 13.-14.10.2022

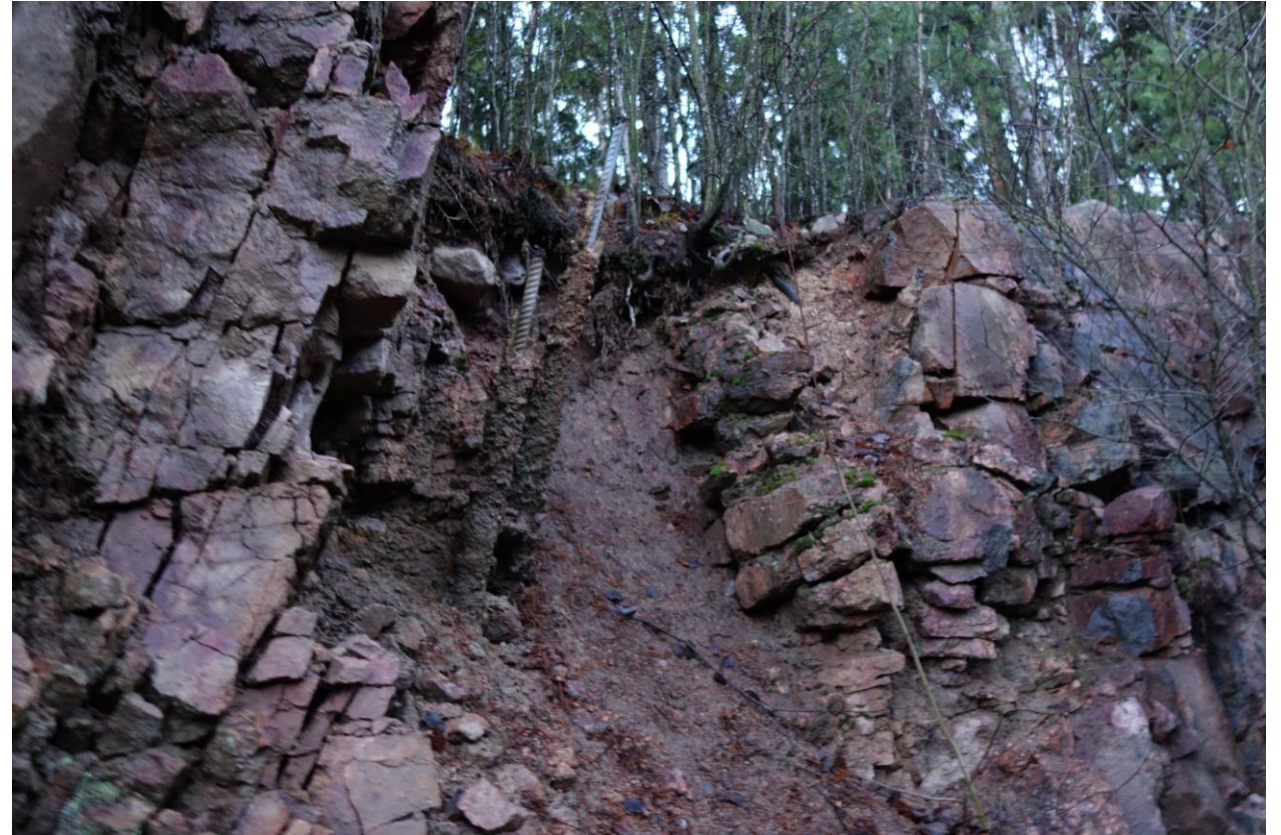
# Kalliorakenteet eivät ole ikuisia

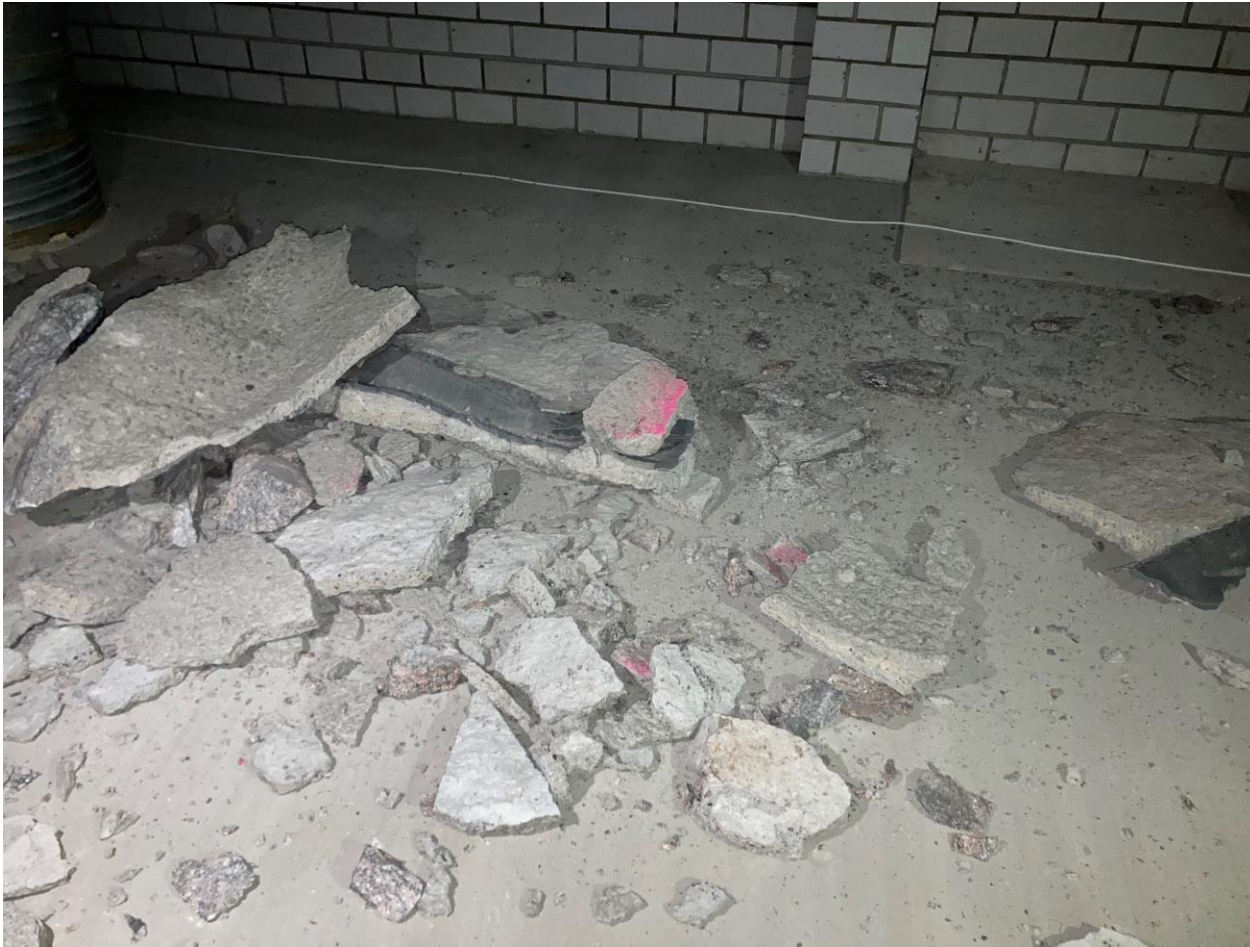
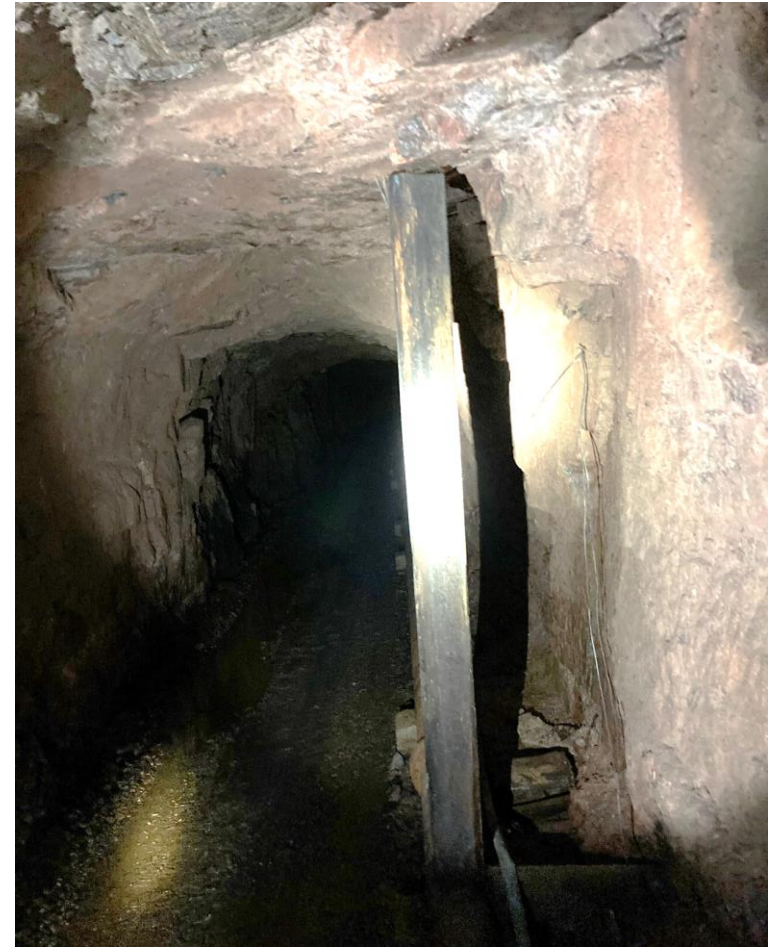
# Lujitusrakenteet eivät ole ikuisia

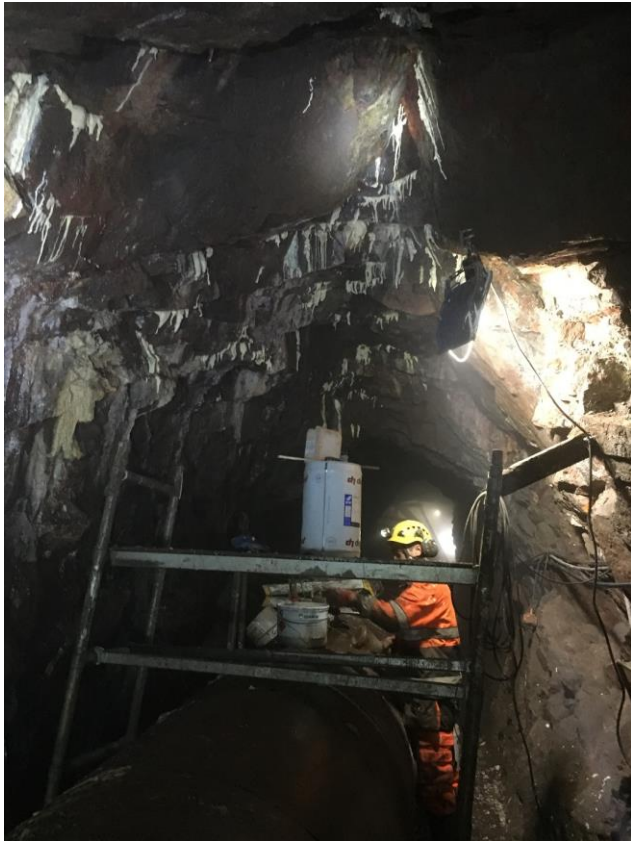
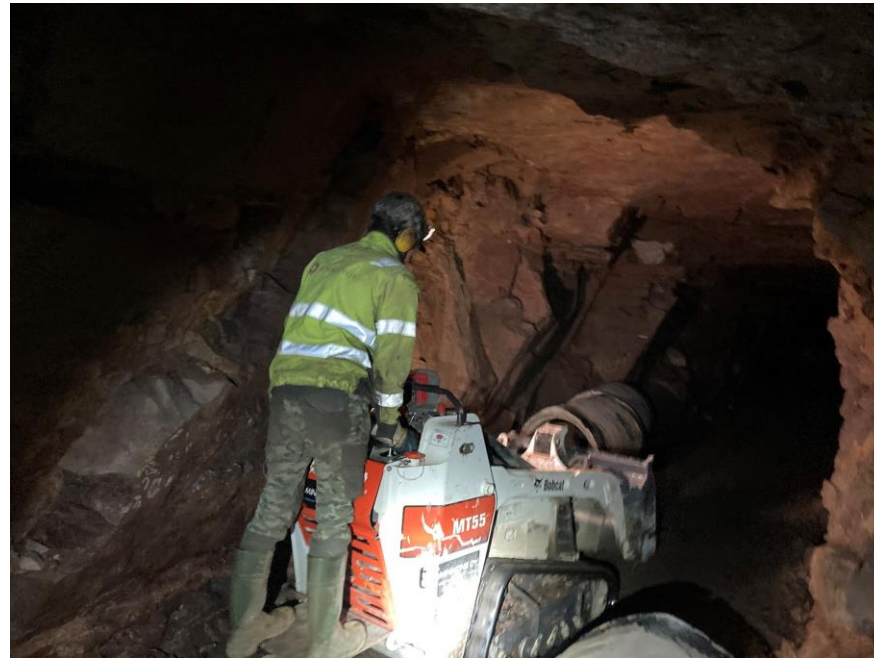
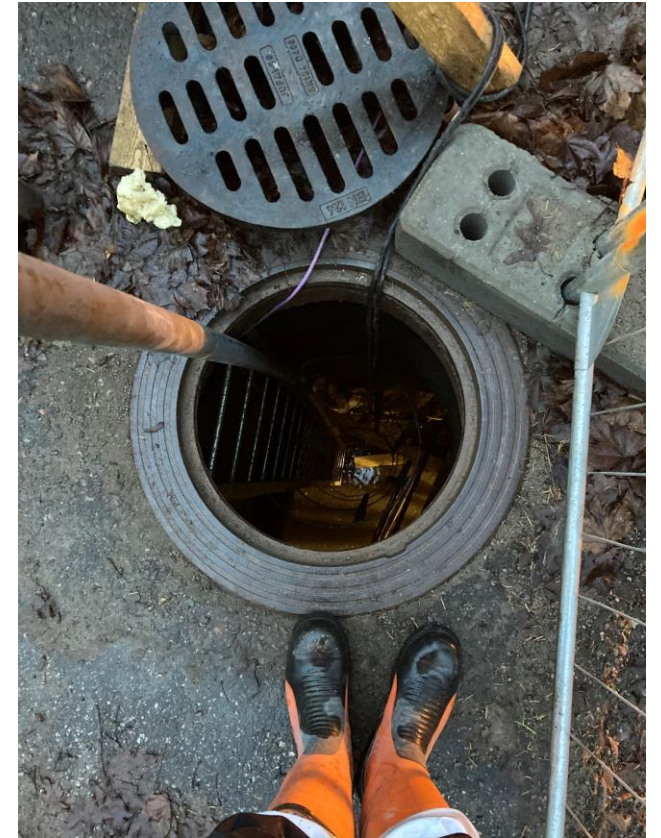
# Saneeraustoimenpiteissä usein dimensiot haasteena

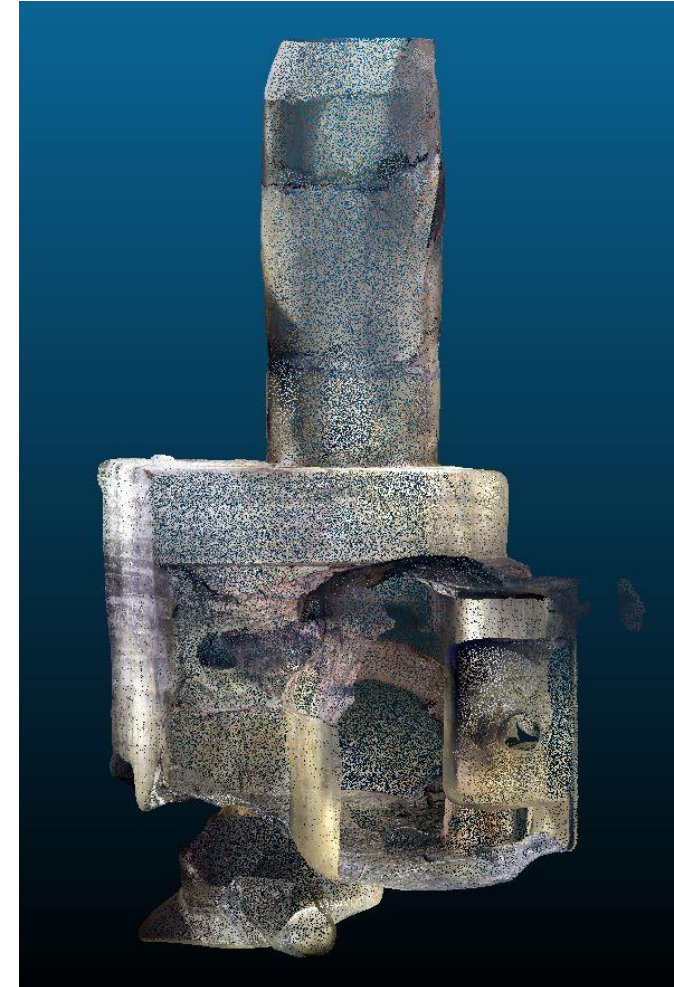
# Suunnittelun havainnointimenetelmiä

- katselmoinnit
- koputtelukokeet
- rakennekoekappaleet
- irtikairaukset
- laser- ja lidar-skannaukset
- fotogrametria

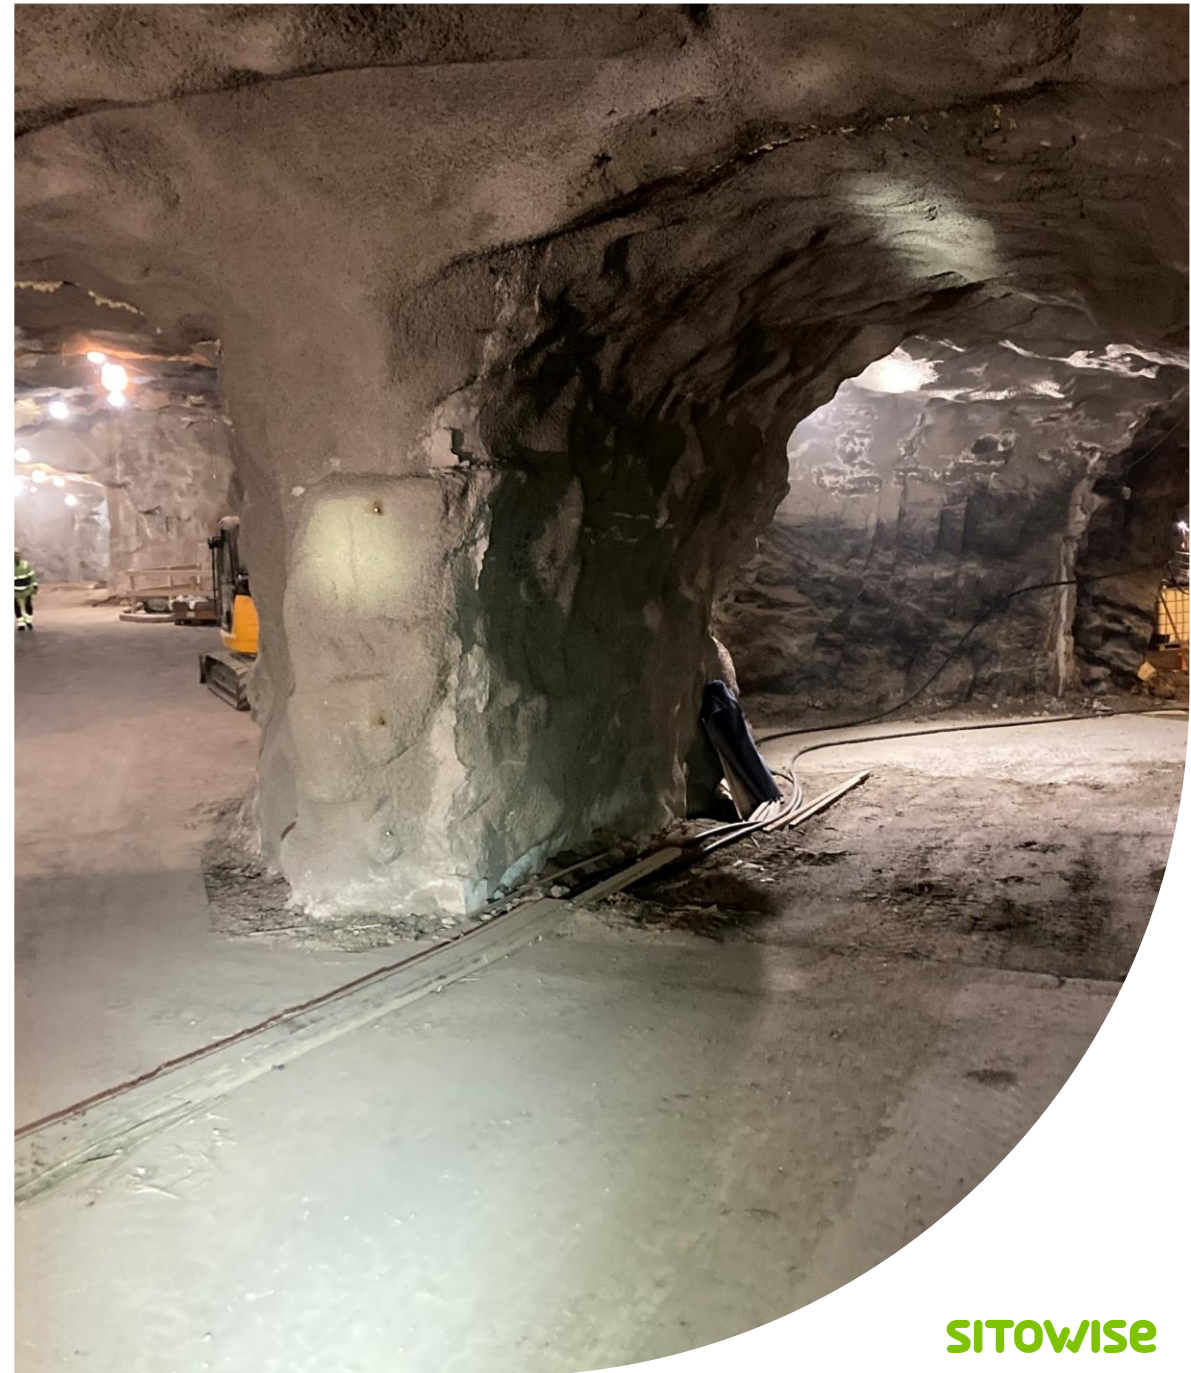
# Laajennukset

Saneerauksen edetessä ilmeni huomattavia laajennustarpeita konseptimuutoksista

- 3 uutta kuilua
- tekniikkatunneli ("junatunneli")
- muita laajennuksia
- keittiötunnelin puhkaisu ulkomaailmaan, jossa kahden tunnelin välipilari 5 metriä ja kalliokatto 2-5 metriä.

Laajennusten haasteet olemassa olevan tilan kalliomekaanisten olosuhteiden muutoksissa ja ohuissa pilareissa sekä kalliokatossa.
